ERRO DE INTERPRETAÇÃO NA
IDENTIFICAÇÃO DE ECOS DE FUNDO EM VEIOS

- INSPEÇÕES POR ULTRASSONS -

Jorge Alberto Prata

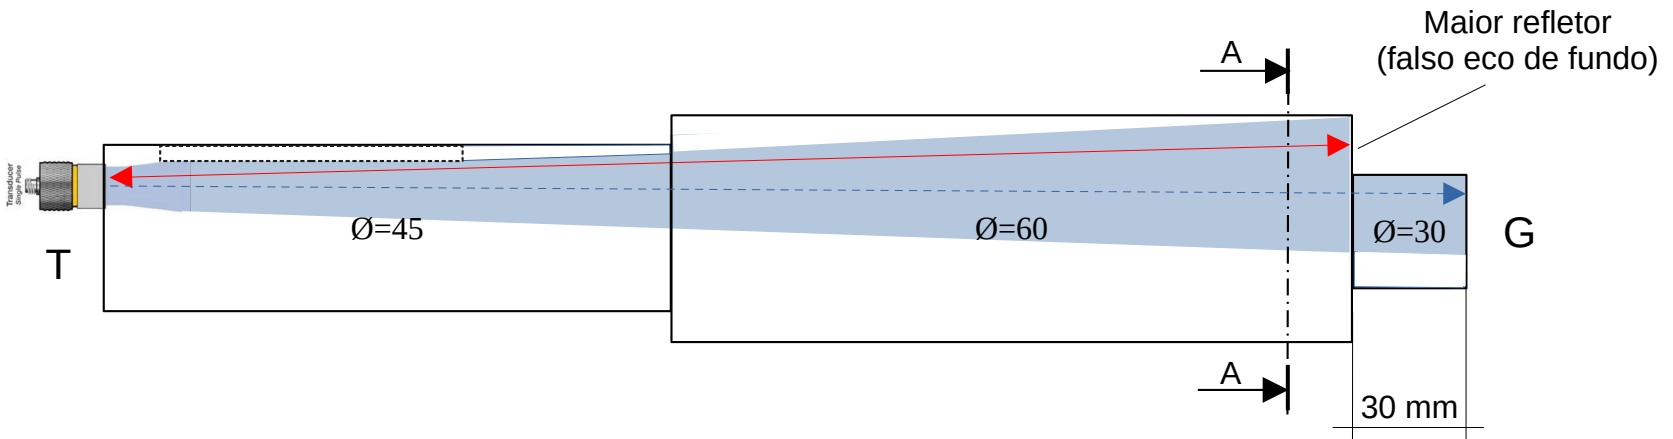
Veio do redutor Omega

Atenção à escala dos gráficos
